**Untersuchungen zum Trag- und Verformungsverhalten  
punktförmig gestützter Platten bei Normbrandbeanspruchung  
unter Berücksichtigung des Sonderfalles einer Vorspannung ohne Verbund**

Z w i s c h e n b e r i c h t

Karl Kordina und Lore Krampf

Braunschweig, im Juli 1989

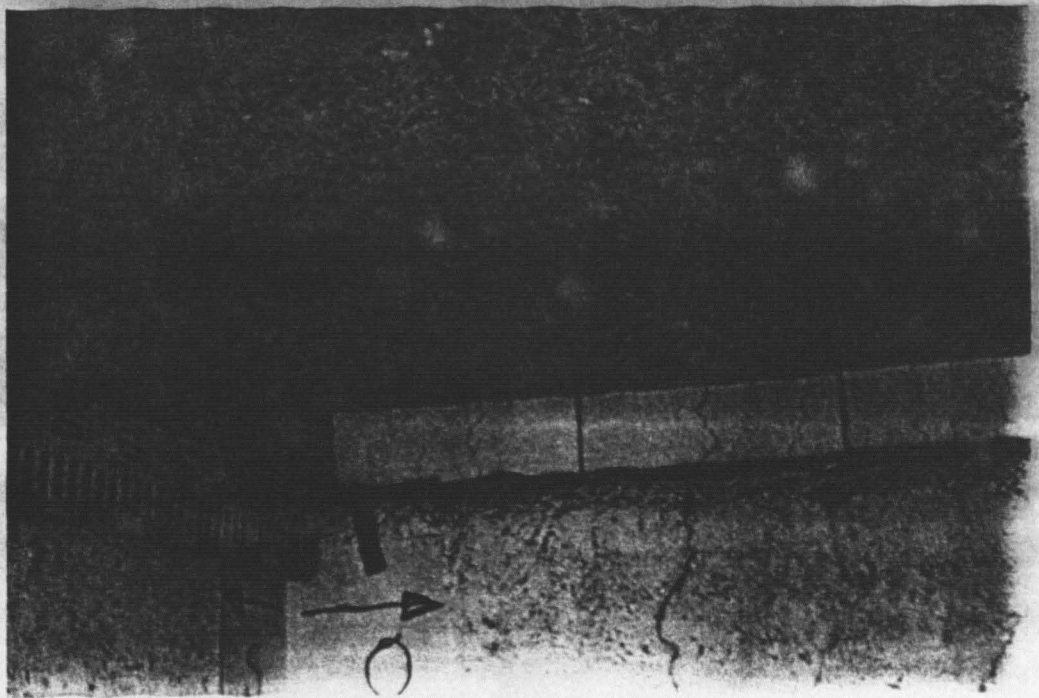
Bilder 2.3.1.6 und 2.3.1.7:

Unterseite der Nordost- und der Nordwestecke nach dem Brandversuch

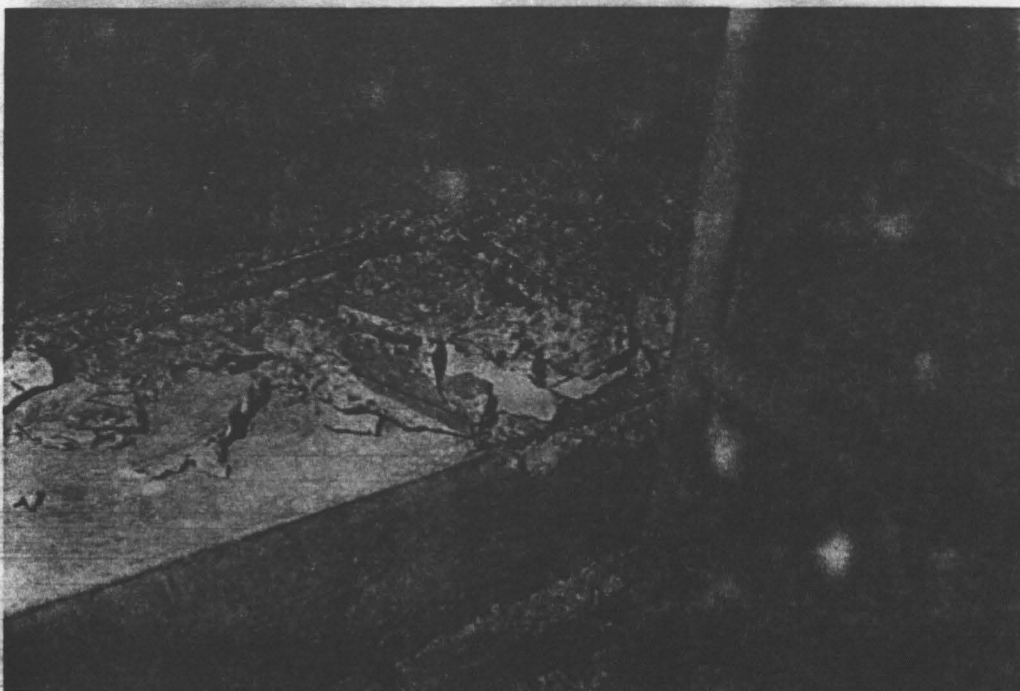
Bilder 2.3.1.8 und 2.3.1.9:

Oberseite der Südwest- und der Nordwestecke nach dem Brandversuch

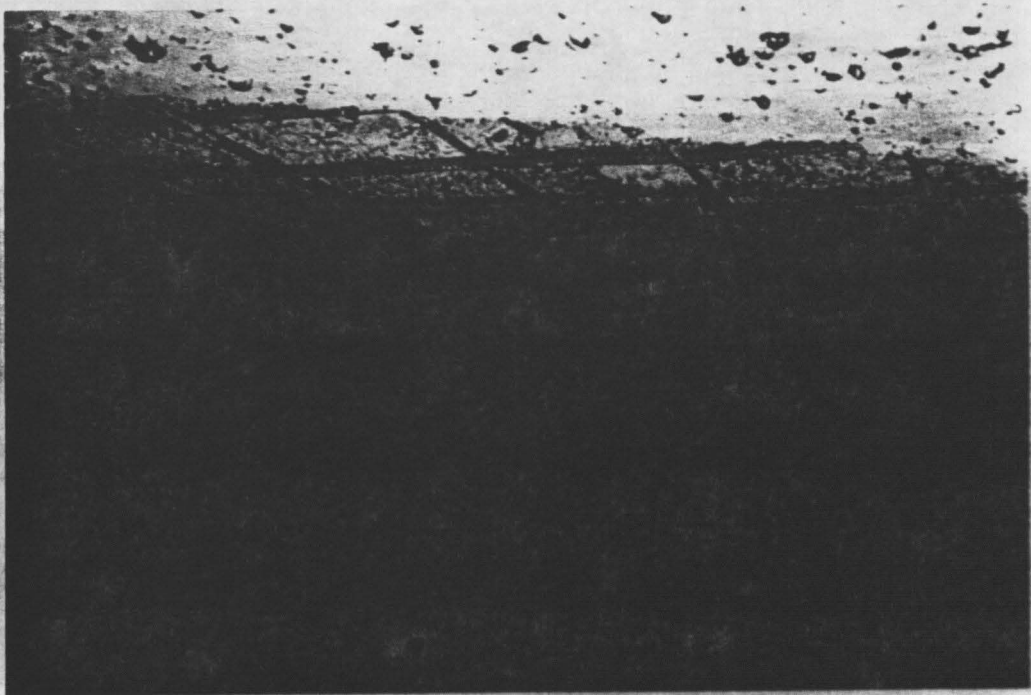
Bilder 2.3.2.2 und 2.3.2.3:

Unterseite der Südost- und der Südwestecke nach dem Brandversuch

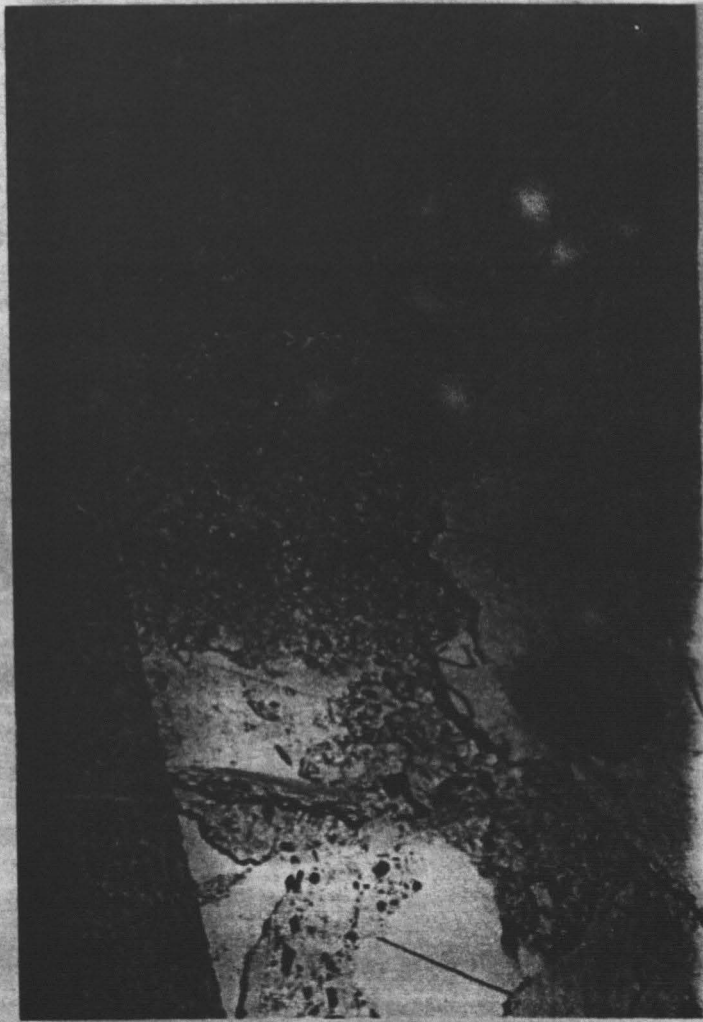
Bilder 2.3.2.8 und 2.3.2.9:

Oberseite und Rand (westlich) der Northwest-Ecke nach dem Brandversuch (von Süden und von Westen)
